INFORME
DIAGNOSTICO AMBIENTAL LAGO RAPEL

DIAGNOSTICO AMBIENTAL LAGO RAPEL

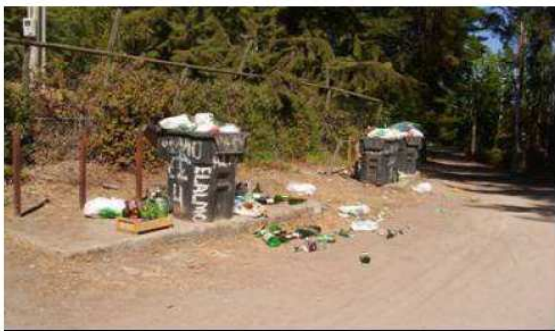
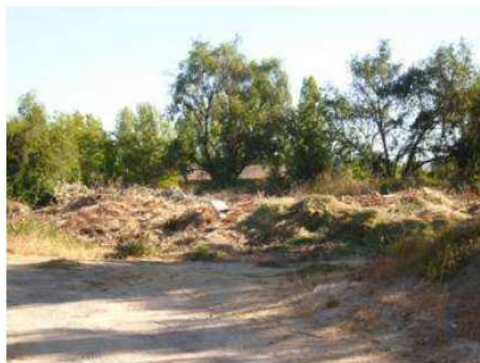
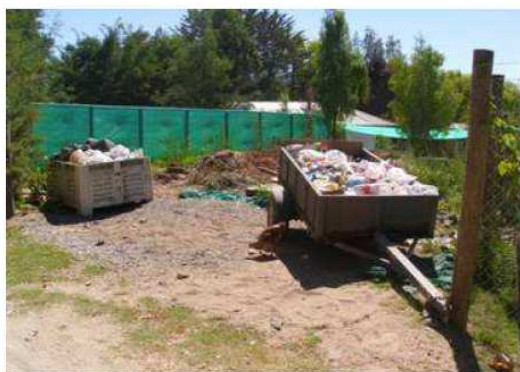
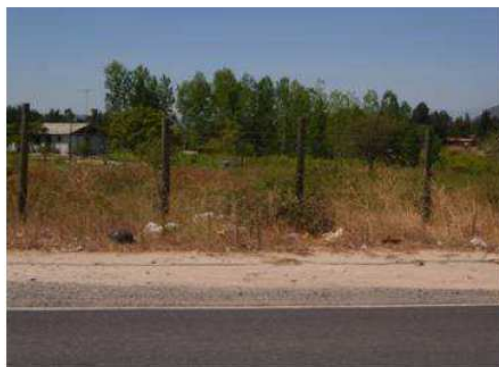
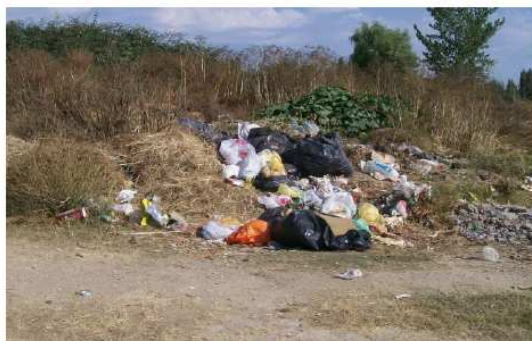
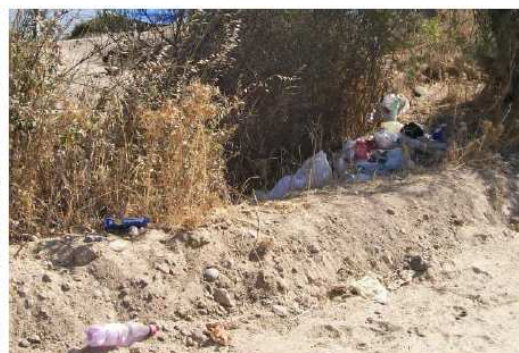
Figura--3-1 Acumulación de residuos en caminos y orillas del lago

Ratificando la situación anteriormente expuesta, se realizó una investigación en terreno, principalmente en los sectores de El Manzano, El Estero y Las Balsas. En toda la zona se observó restos de residuos expuestos (papeles, bolsas, botellas, restos de podas), en los costados del camino principal y en pequeños terrenos así como contenedores repletos en las afueras de camping y casas residenciales (ver figura 2.6).

Residuos en caminos de terrenos privados.

Acumulación en sitio privado

Camino principal

Residuos en orillas del lago

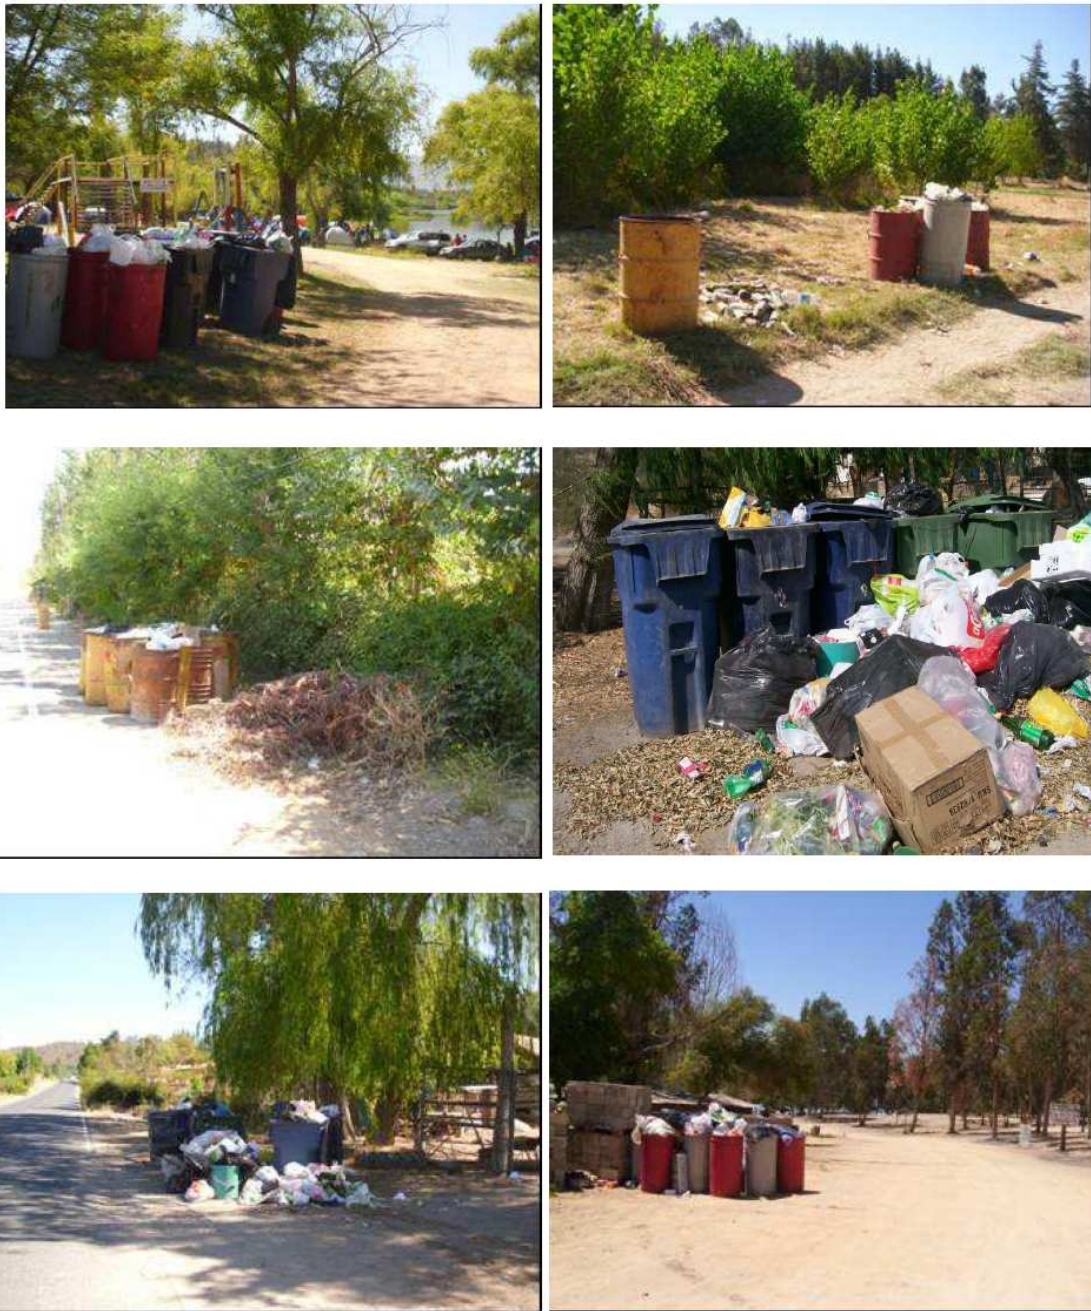
Figura--3-2 Acumulación de residuos en campings

En muchos de los campings se observó a simple vista una gran acumulación de residuos domiciliarios, lo que provoca un impacto visual negativo dentro o fuera de la instalación (ver figura 2.7), además de potenciales problemas por olores desagradables, producto de descomposición, y de atracción de vectores (moscas, roedores).

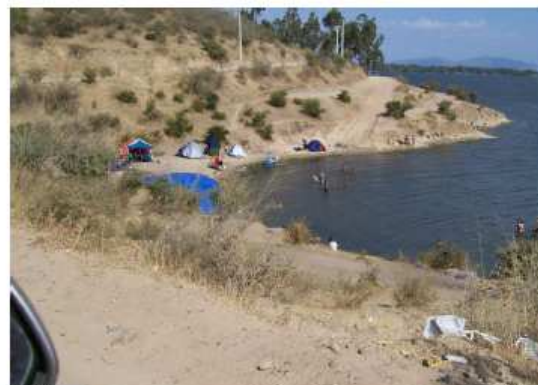
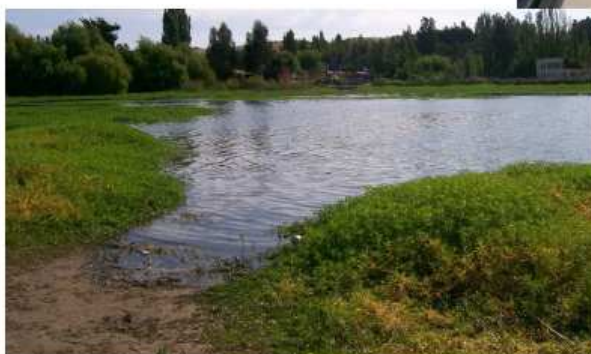
Figura--4-2 Fotografías puntos de muestreo 2012

Sitio muestreo sector
El Manzano
coordenadas
6217444 N 278781E

Sitio muestreo sector
Las Balsas
coordenadas
6216159 N 272047 E

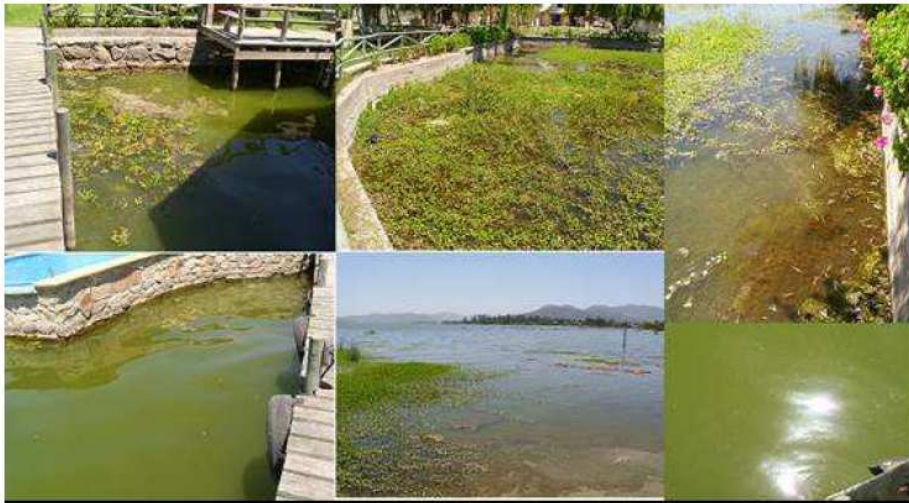
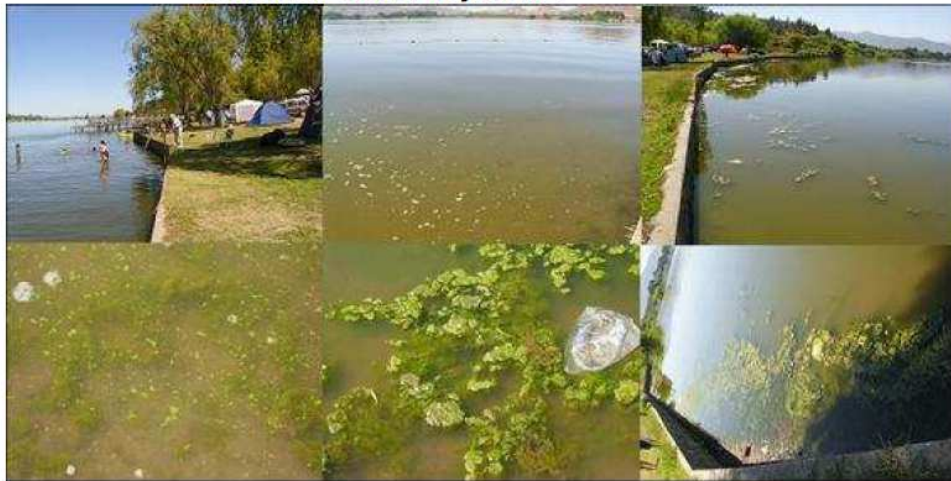
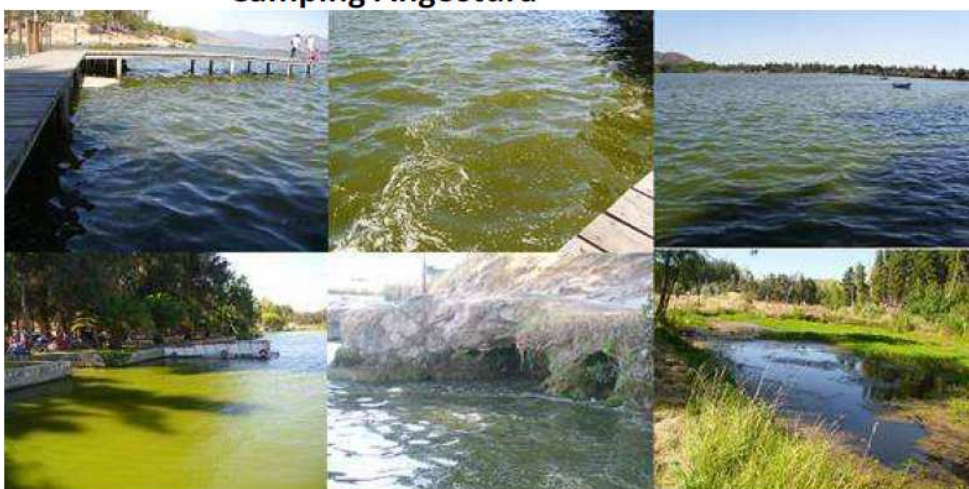
Figura--4-4 Fotografías sitios con identificación de eutrofización (1)

Para evidenciar el estado del embalse rapel de forma visual, se realizó un registro fotográfico entre el periodo enero a febrero del año 2012 en zonas aledañas a algunos campings en diversas zonas del embalse, donde se observa claramente la presencia de algas.

Cabañas villa Alejandra

Camping Angostura

Camping Bosque Hermoso

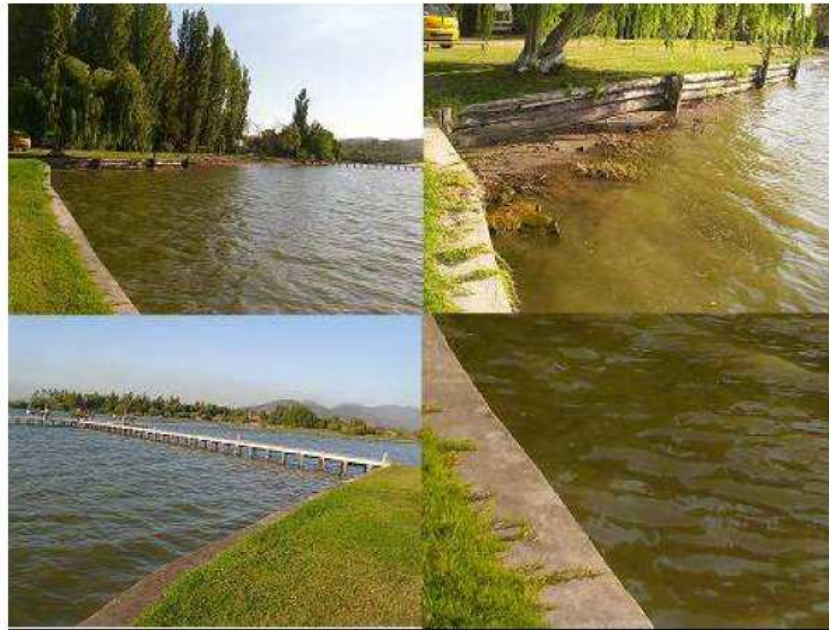
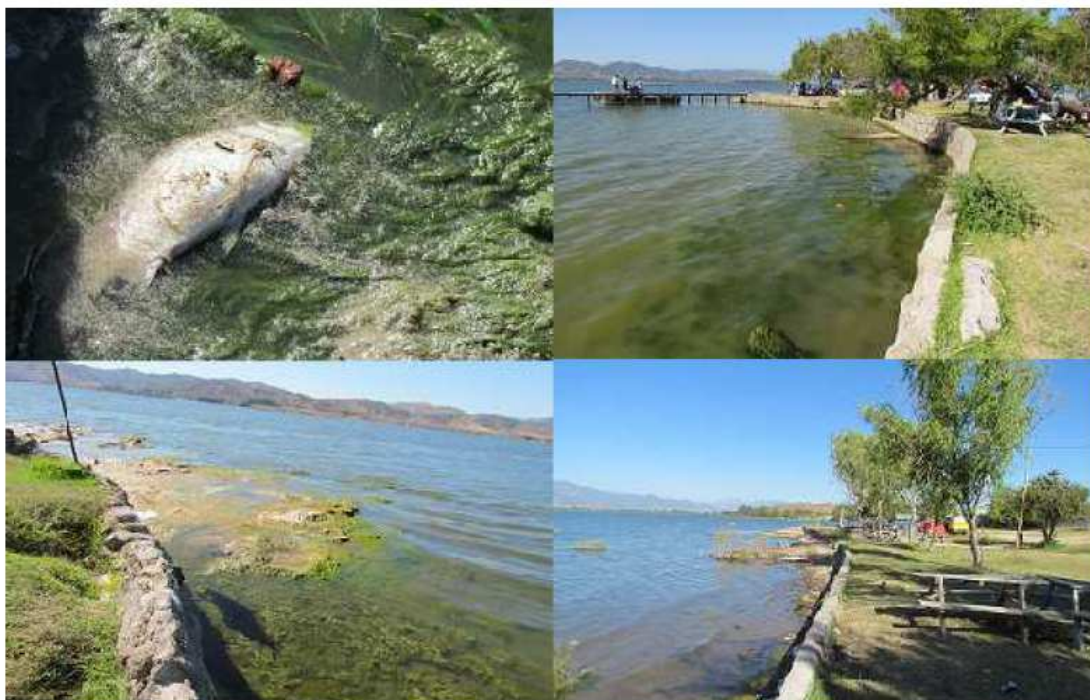
Figura--4-6 Fotografías sitios con identificación de eutrofización (3)

Club Náutico Rapel

Camping El Alamo
